القاهرة التاريخية
HISTORIC CAIRO

قصير الأمازيغيات

والمنطقة المحيطة زاوية وخانقاه ايدكين البندقداري
سبيل وكتاب علي اغا دار السعادة

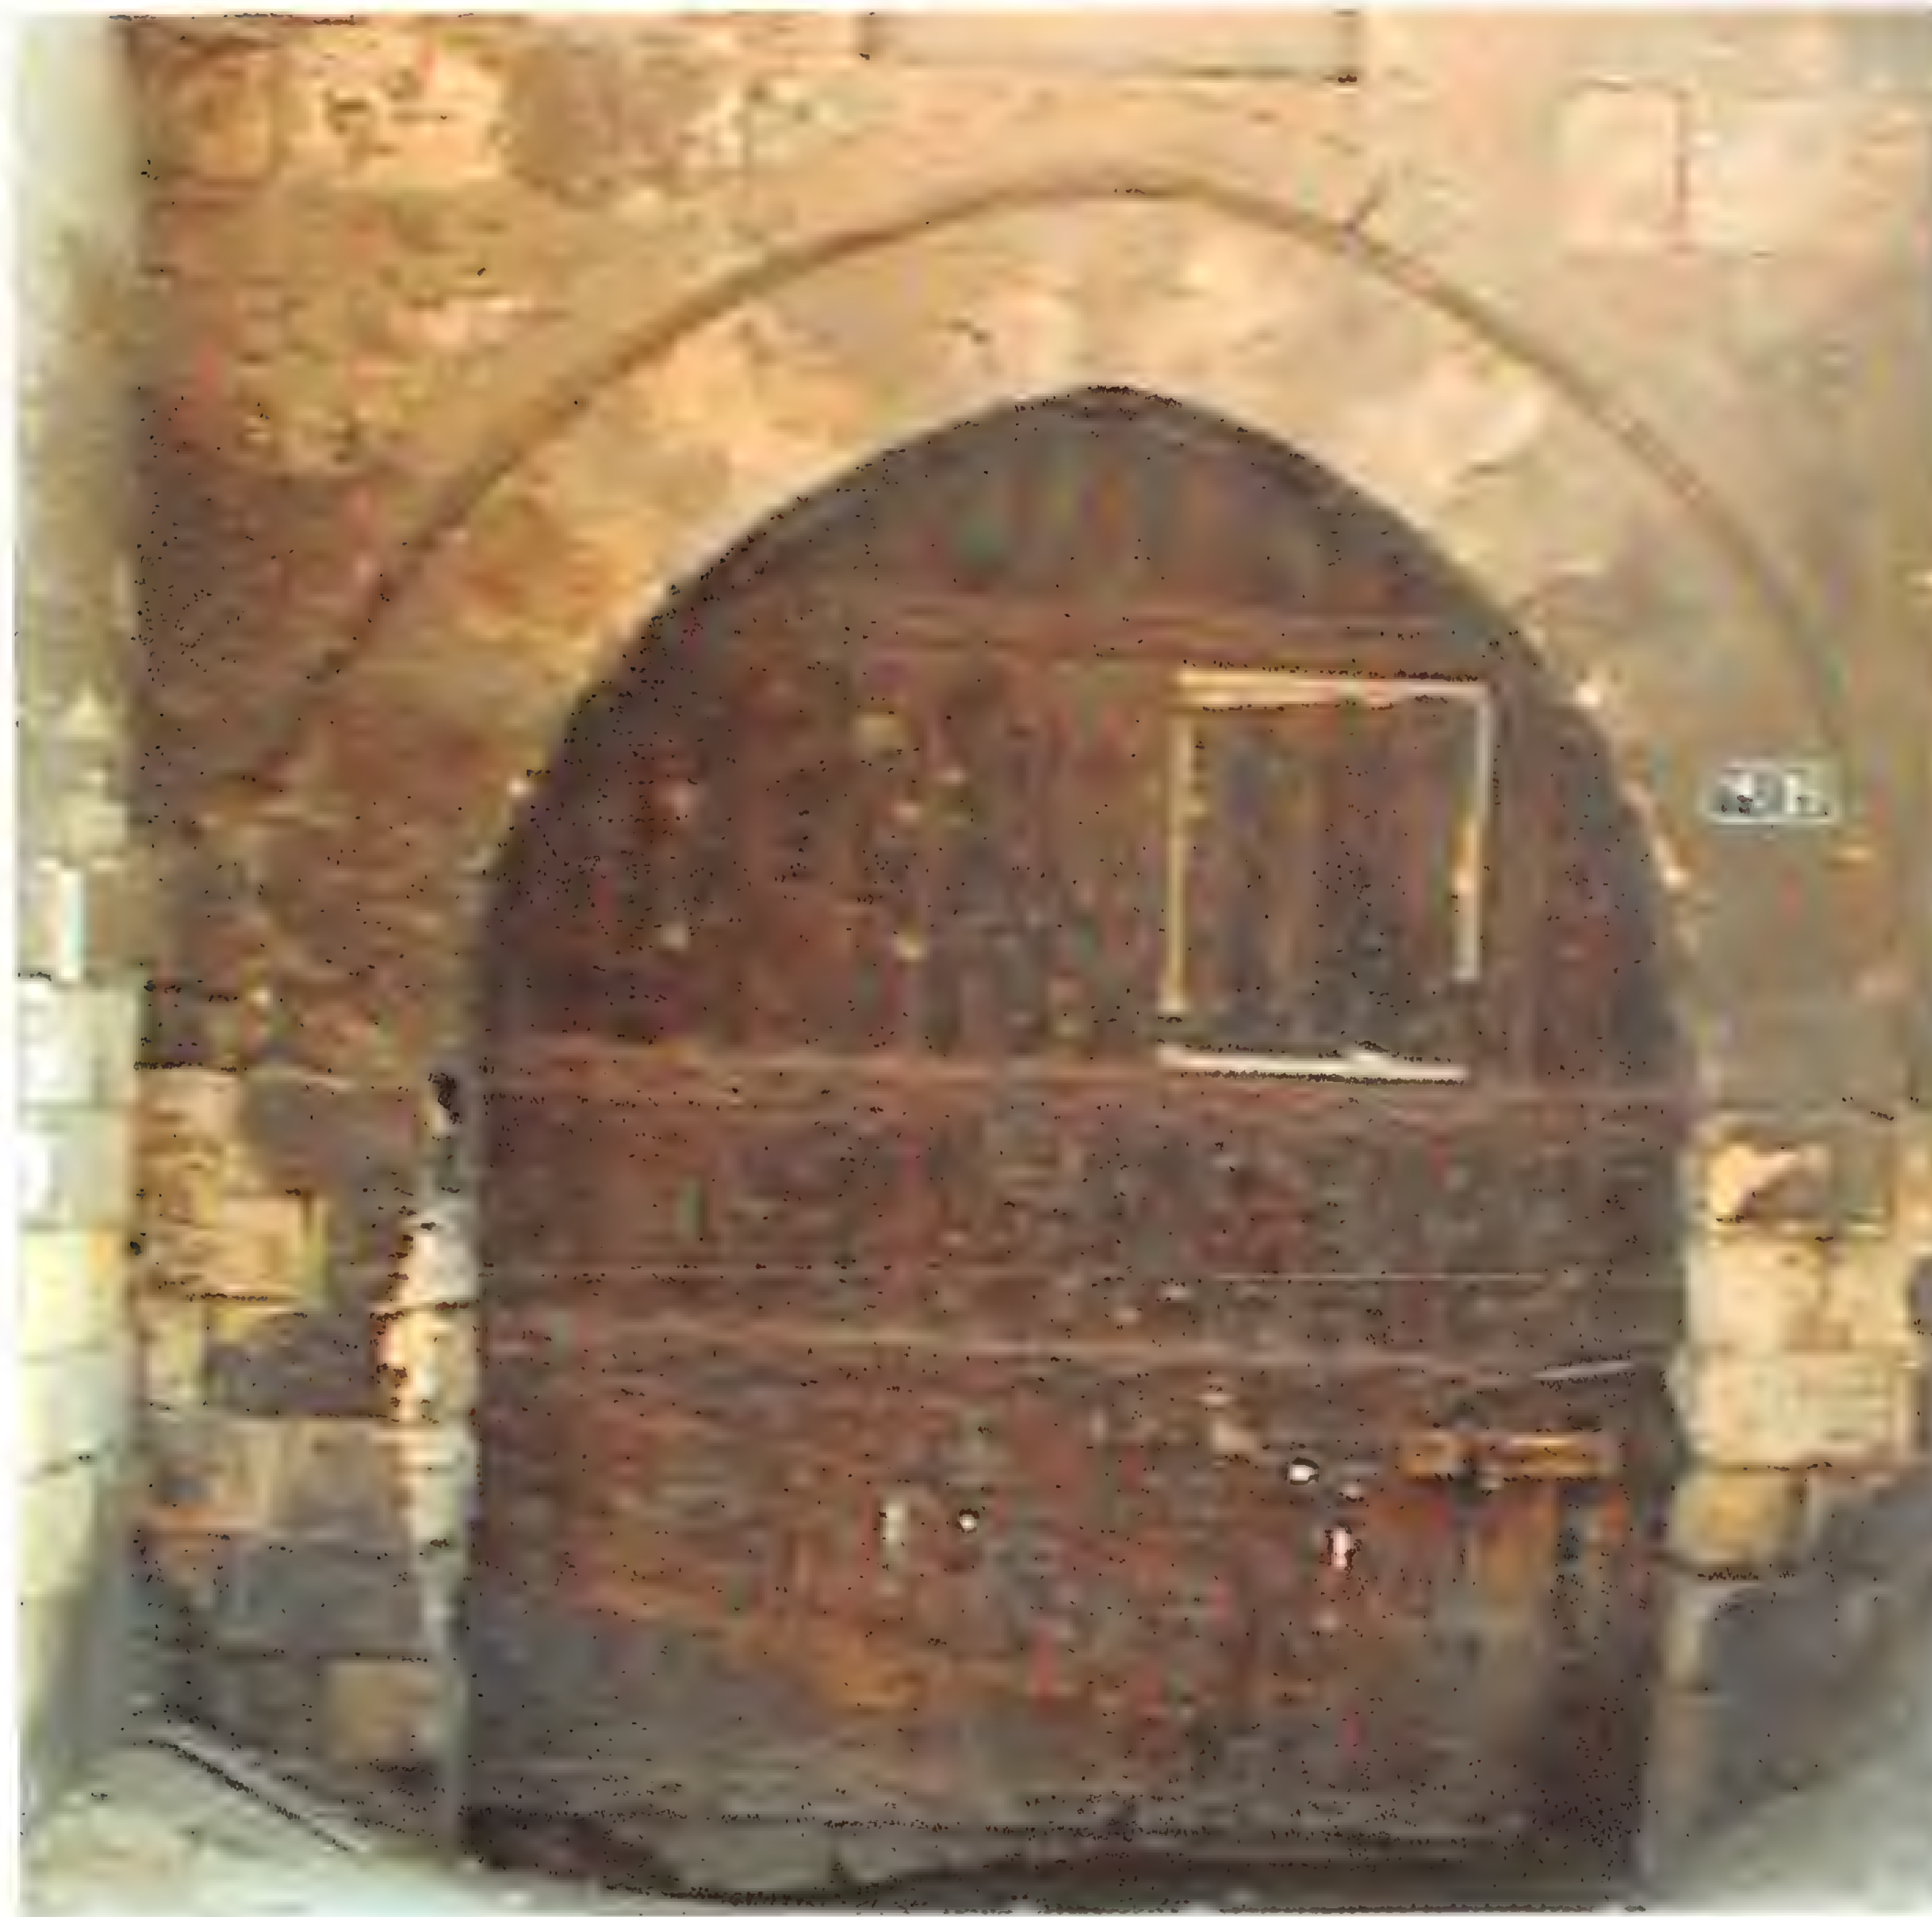
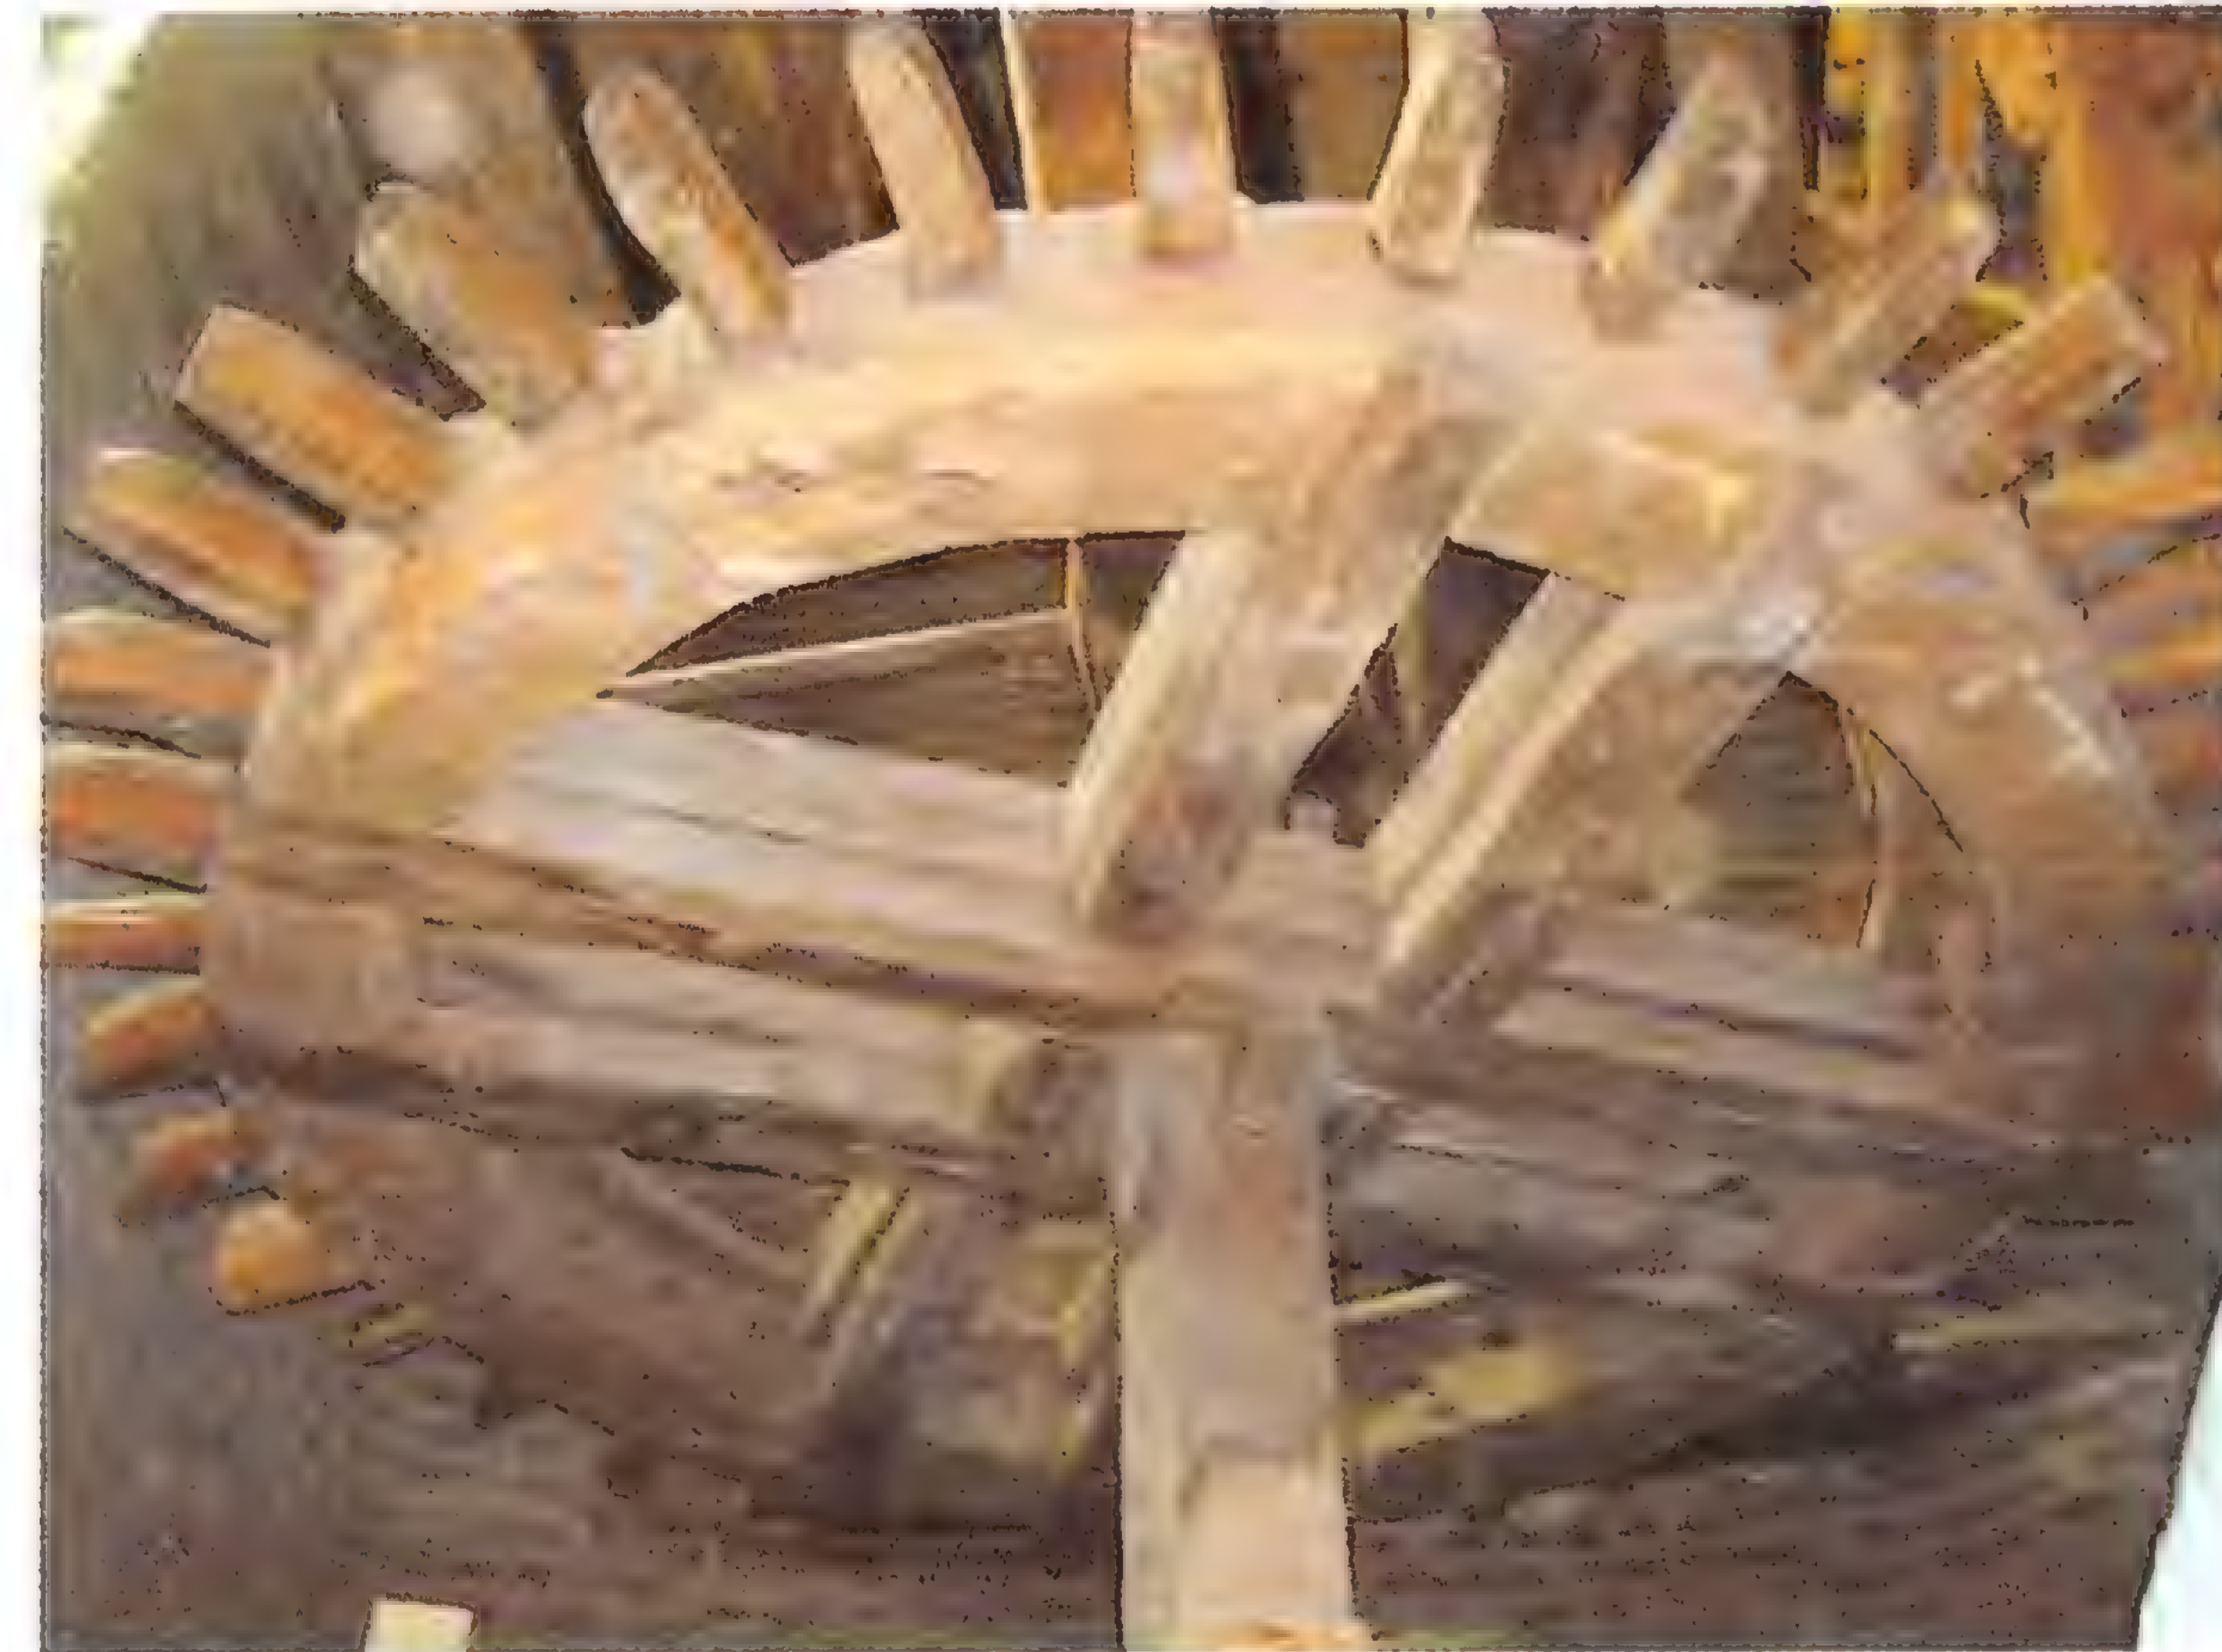
- دهان أغلب هذه العناصر الخشبية في فترات سابقة بطبقات دهان ولاكيات حديثة مما شوه المظهر الأثري لتلك الأخشاب.

- تدهور وضمحلل وتقشر طبقات الدهان القديمة وتراكم الأتربة والاتساخات عليها بصورة كثيفة.

- فقدان بعض أجزاء من الأخشاب خاصة بالأحجية وألواح التطبيق بالأسقف.

- وجود شروخ وانفصالات بين الألواح.

- وجود تاكل بالأجزاء السفلية لارتفاع مستوى الرطوبة بها.

- انتشار الإصابات الميكروبيولوجية والحشرية.

نماذج من العناصر الخشبية غير المزخرفة قبل الترميم

- إزالة الدهانات المستحدثة وكشف سطح الخشب من خلال استخدام المذيبات العضوية وعمل اختبارات لاختيار المذيب المناسب لنوع الدهان، واتمام عملية الإزالة ميكانيكياً من خلال استخدام المكاشط.

- استكمال الأجزاء المفقودة واستبدال المتدهورة منها بنفس نوعية الأخشاب الأثرية.

- ملء الشروخ والانفصالات باستخدام معجون من نشارة الخشب وغراء حيواني أو P.V.A مع قلفونية وإضافة مبيد حشري.

- التعقيم ضد الإصابات الحشرية والفطرية باستخدام مادة البريفيكور Preficure المضاف إليه السديال والأسيتون.

- إعادة الدهان باستخدام الجملكا الشفافة لإبراز المظهر الأثري لسطح الأخشاب.

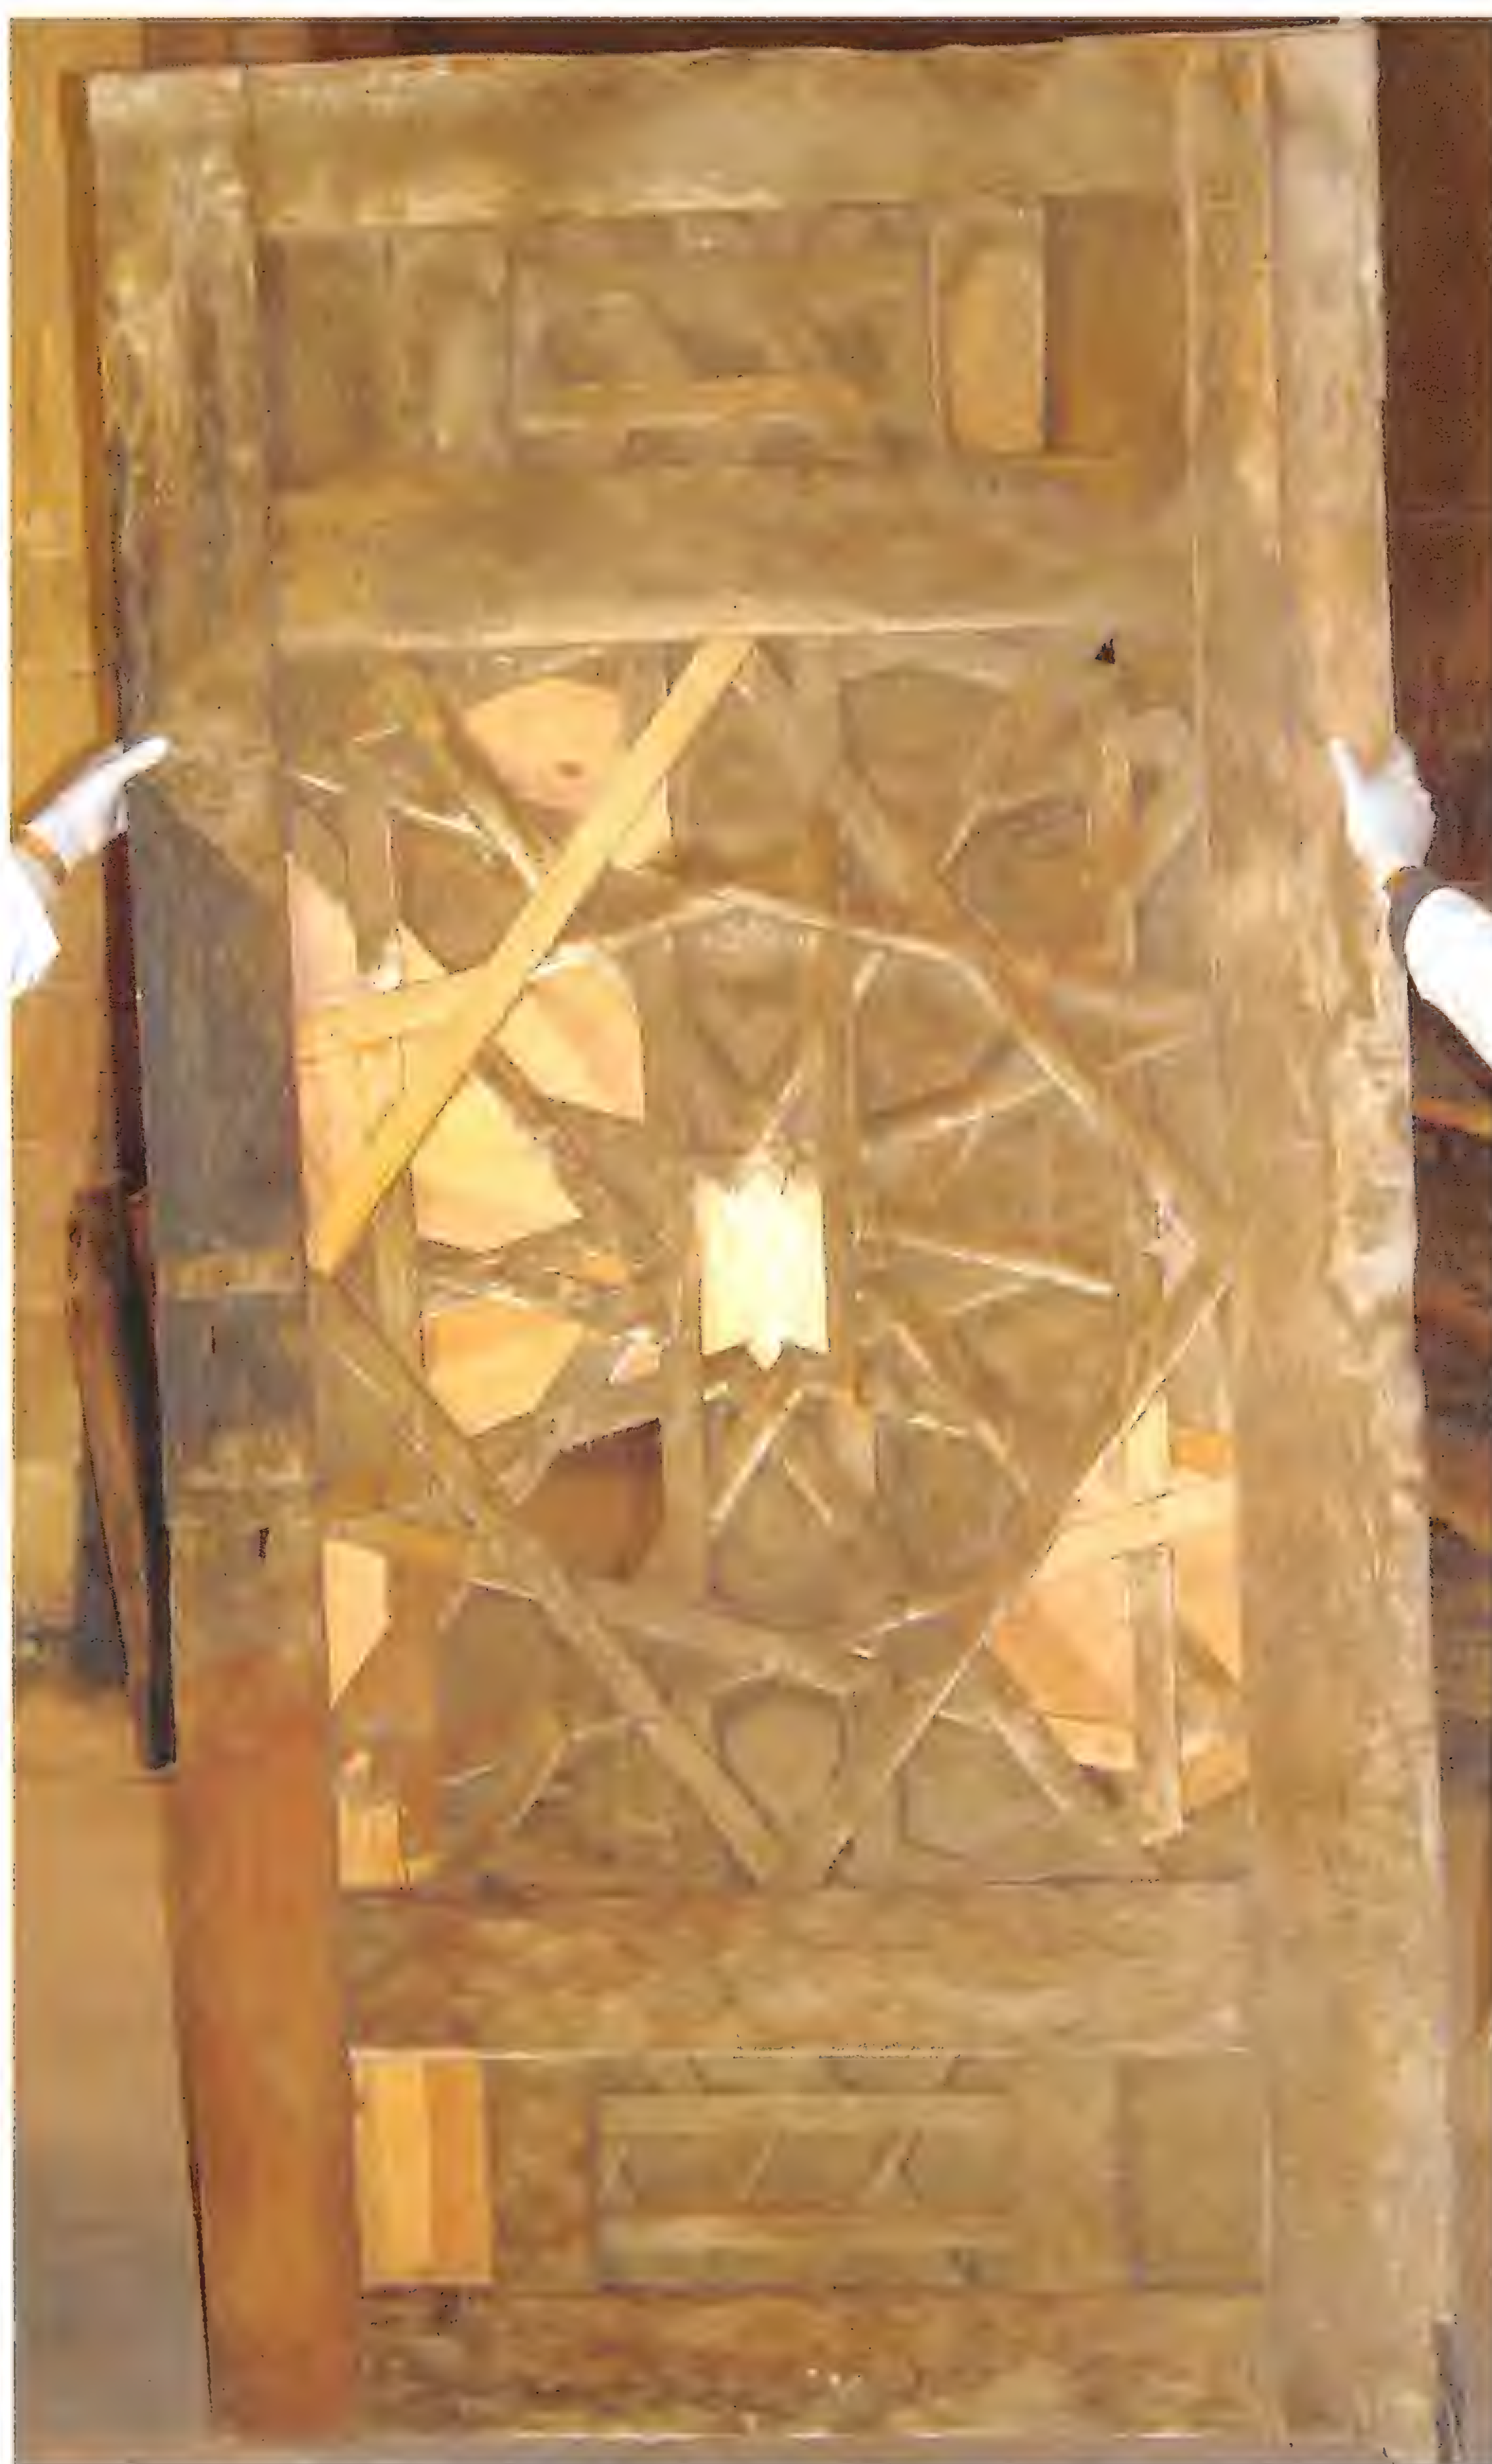
باب السبيل وتفصيل منه قبل الترميم

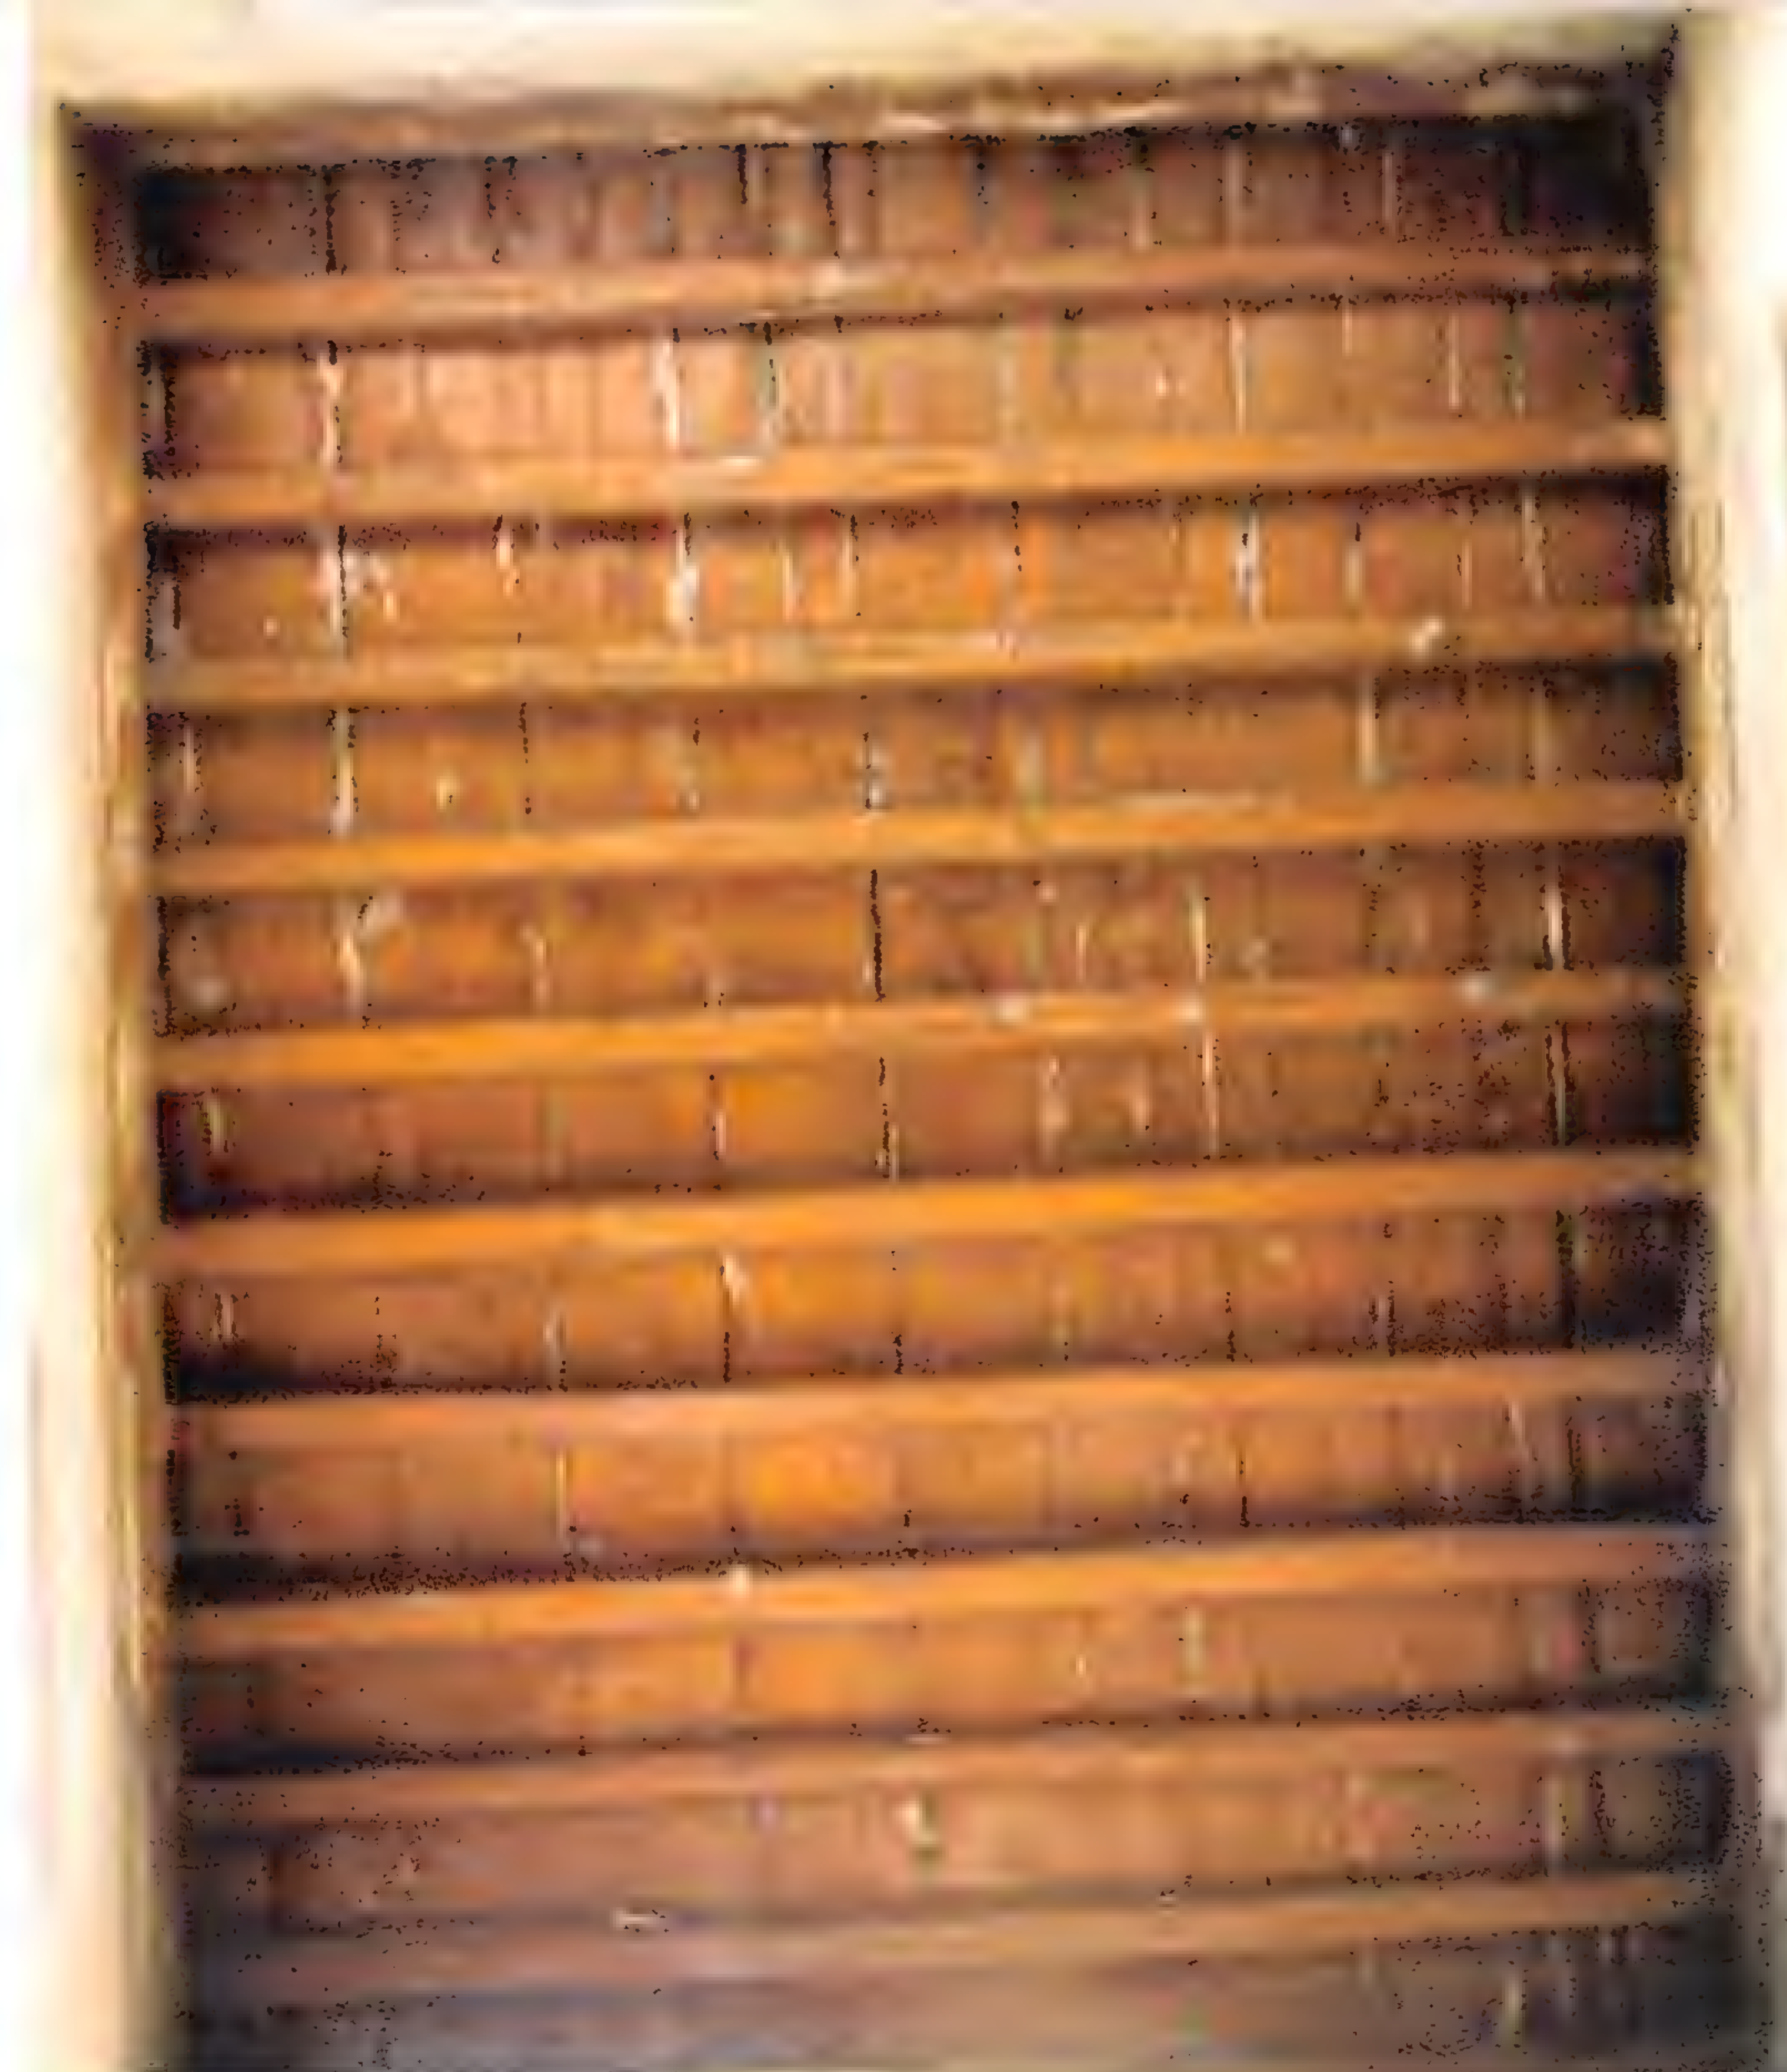
أحد الأسقف السادة قبل الترميم

- التنظيف الكيميائي للأسقف الخشبية الملونة السادة كما بسقف المسبح حيث تمت إزالة طبقات الورنيش المتدهورة مع المحافظة على اللون الأصلي وتثبيت القشور اللونية والعزل النهائي

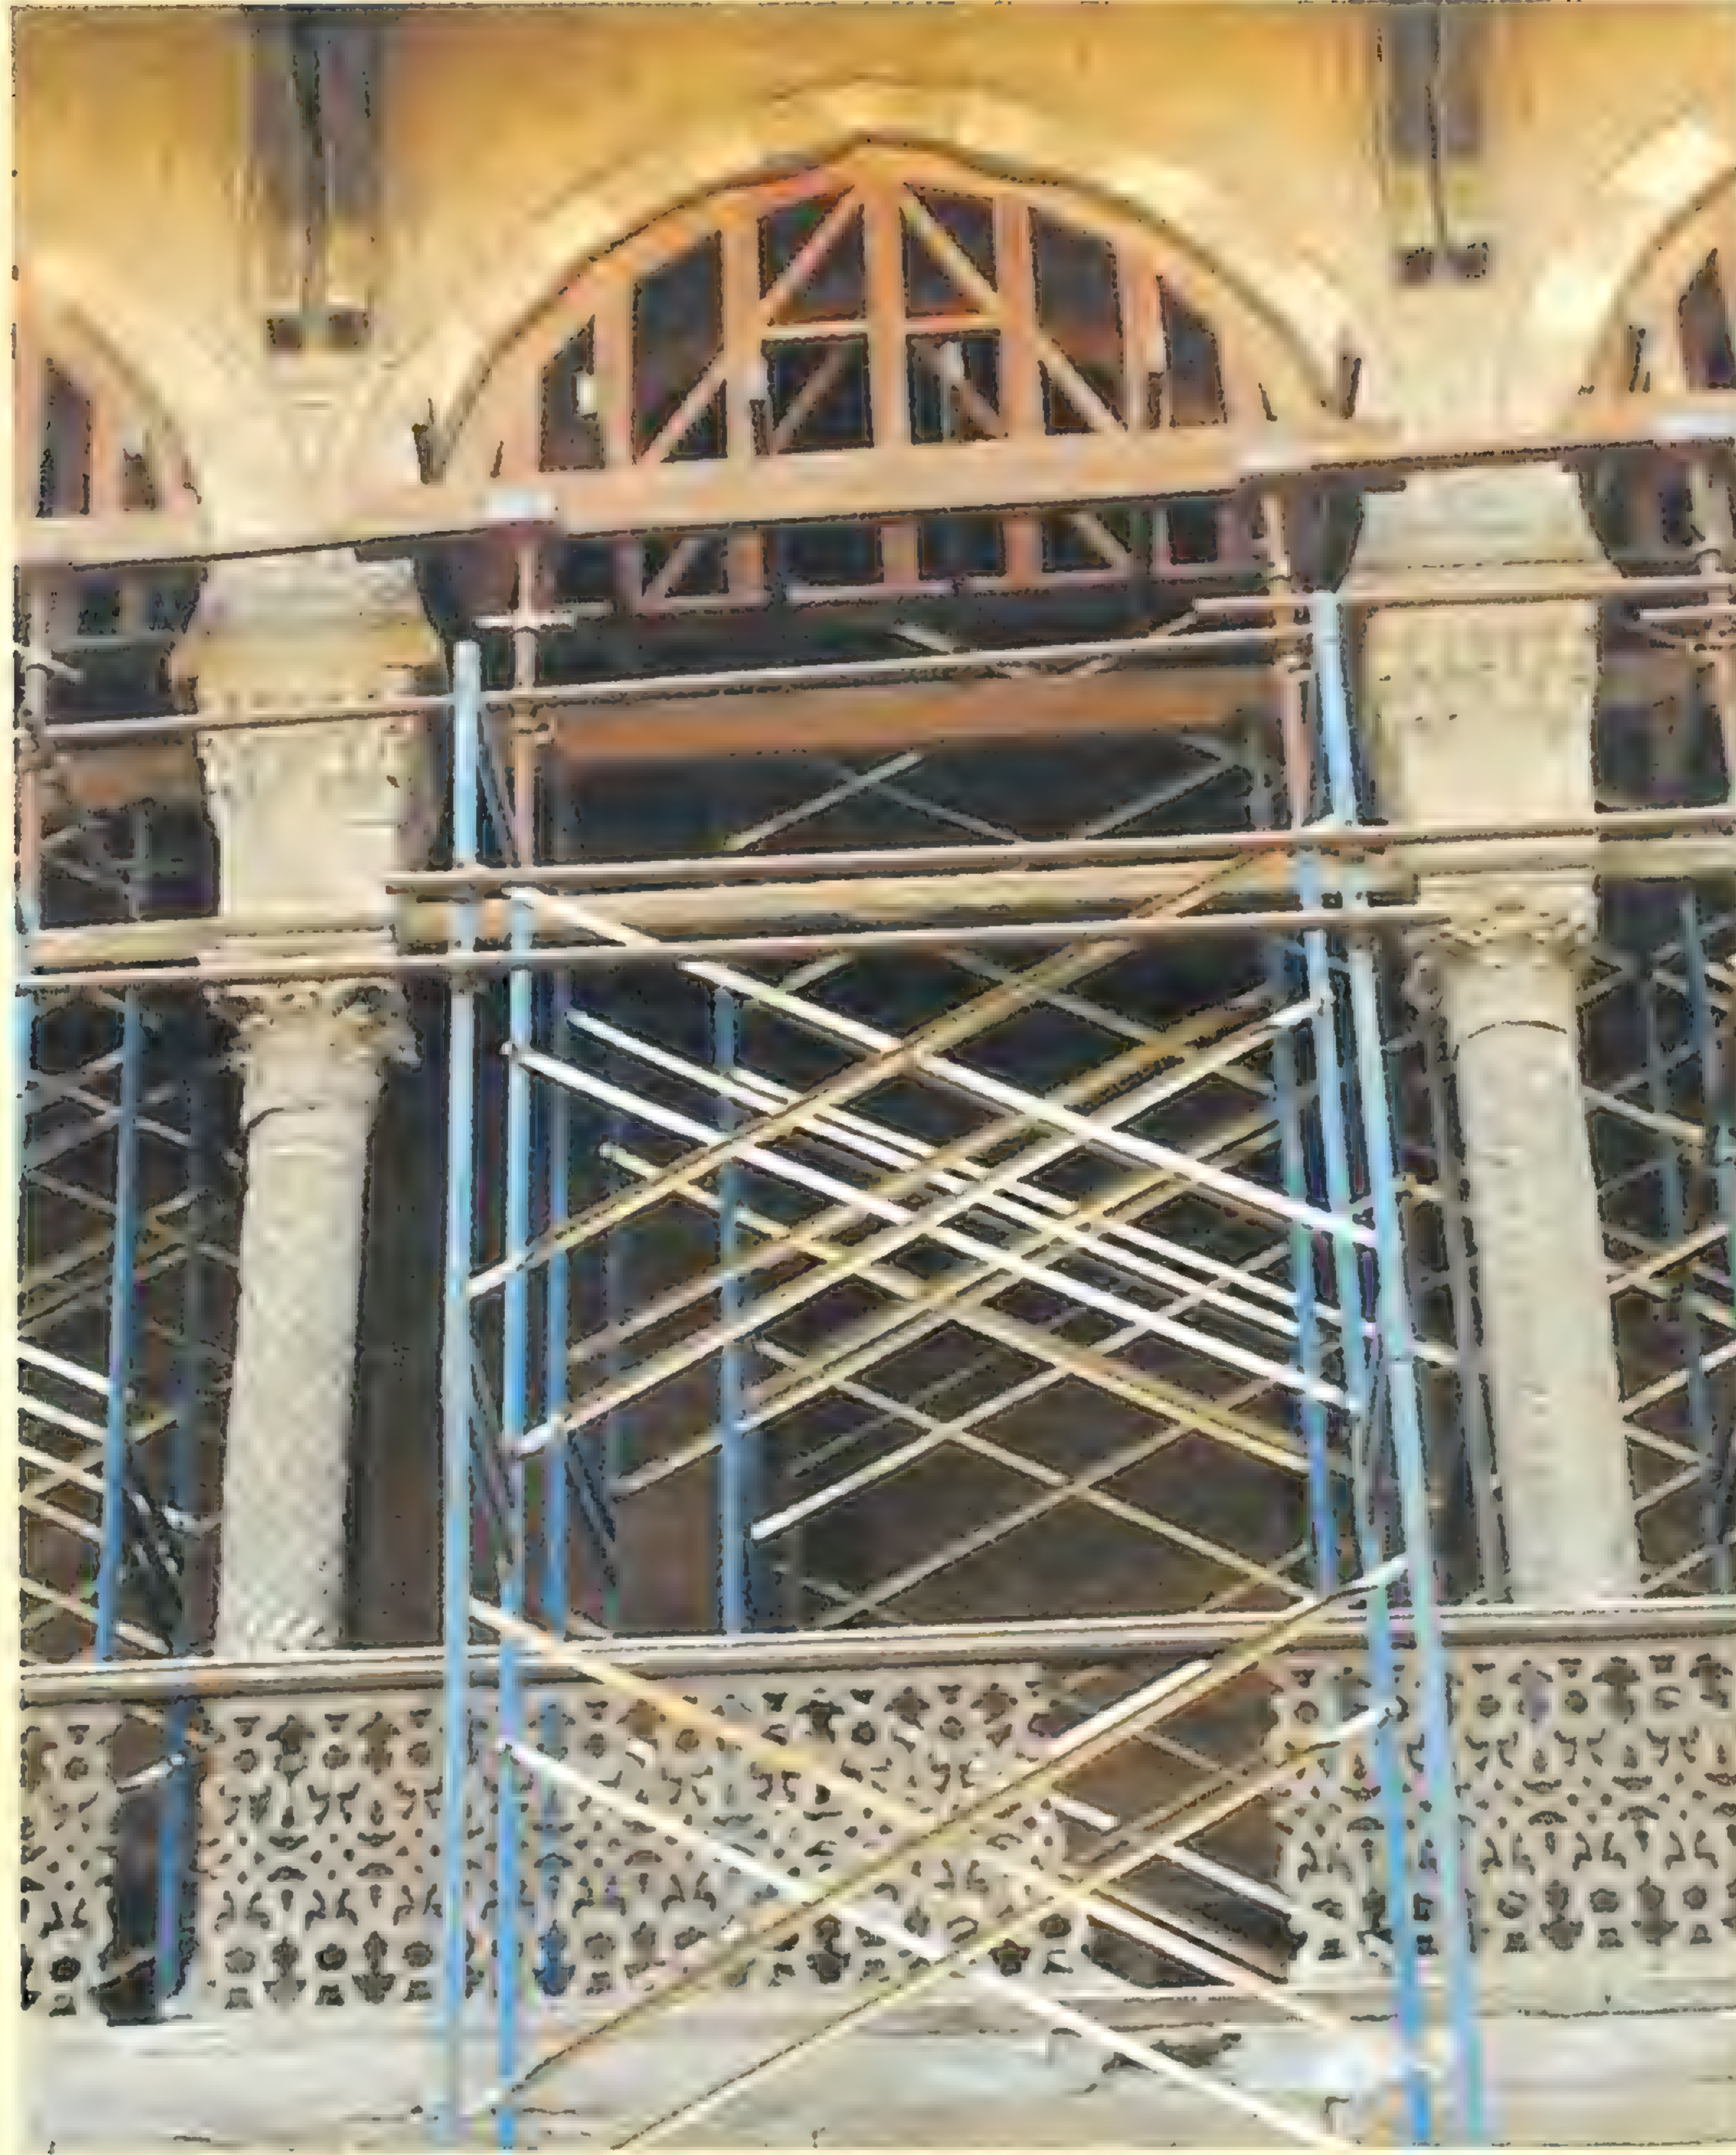
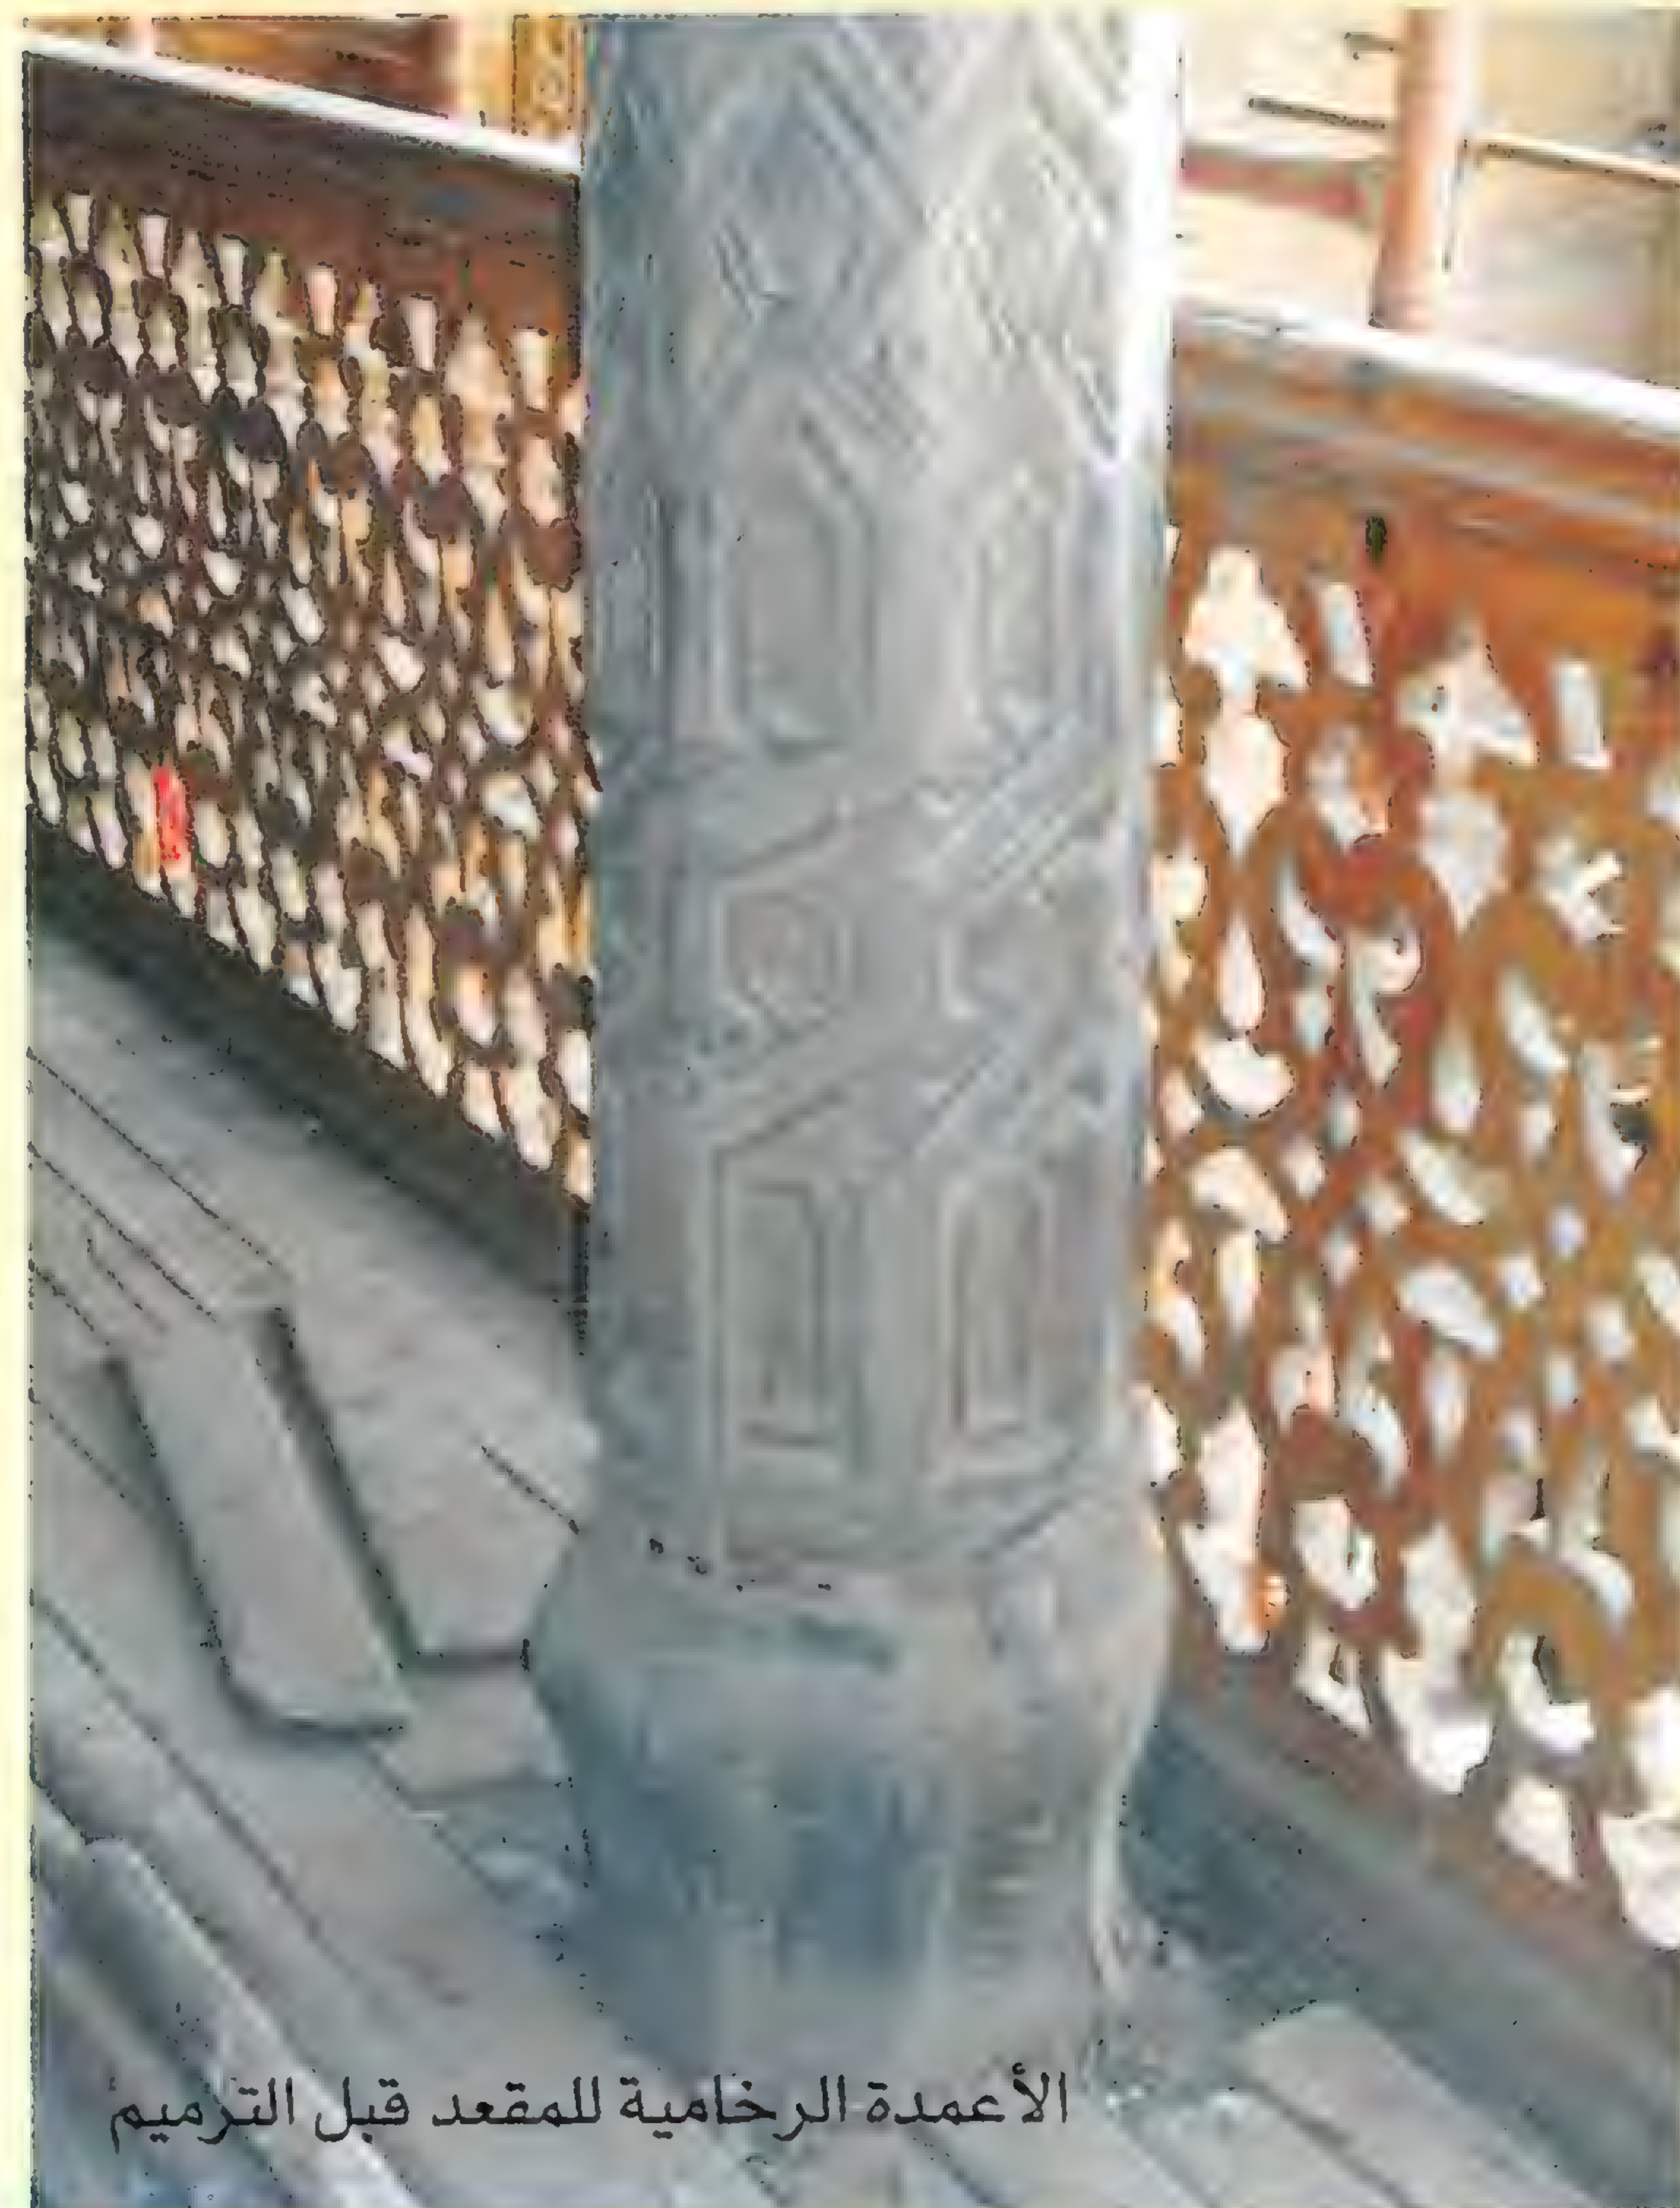
الأعمدة الرخامية للمقعد قبل الترميم

- وجود استكمالات خاطئة بالأجزاء الملونة بالأرضية بمون أسمنتية.
- فقدان قطع كثيرة من الرخام الملون والبلاطات السادة.
- وجود شروخ في بعض البلاطات السادة البيضاء.
- تراكم الأتربة والاتساخات بالأرضية والأعمدة وأسطح المزررات.
